Zastupitelstvo města Mikulov

Dohoda o narovnání „Polní cesta „K Mušlovu“ v k.ú. Mikulov na Moravě“.

č. 4/2/2017

**Fotodokumentace z diagnostické prohlídky místní komunikace
Mikulov - Mušlov**

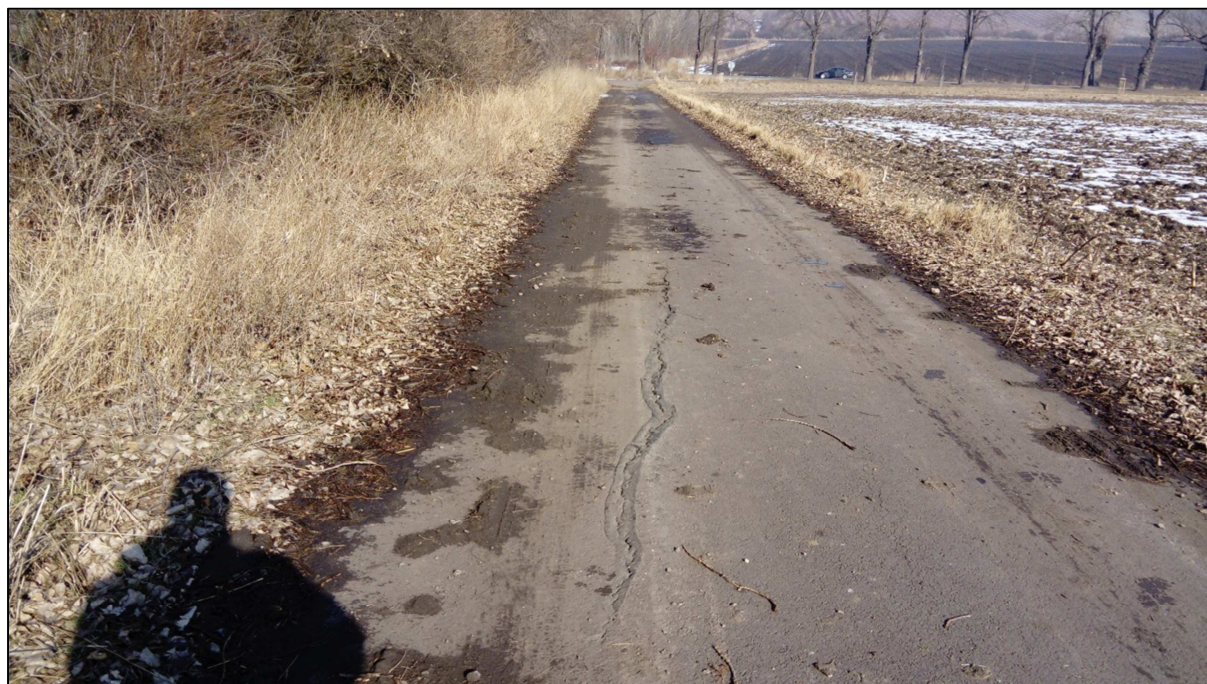
Foto 1: Pohled přibližně z 1/2 délky třetí části „1. větve“, tj. v místech počátku větších poruch. Trhlina na fotografii je pokračování původní trhliny na místě zalití pružnou asfaltovou záclivkou.

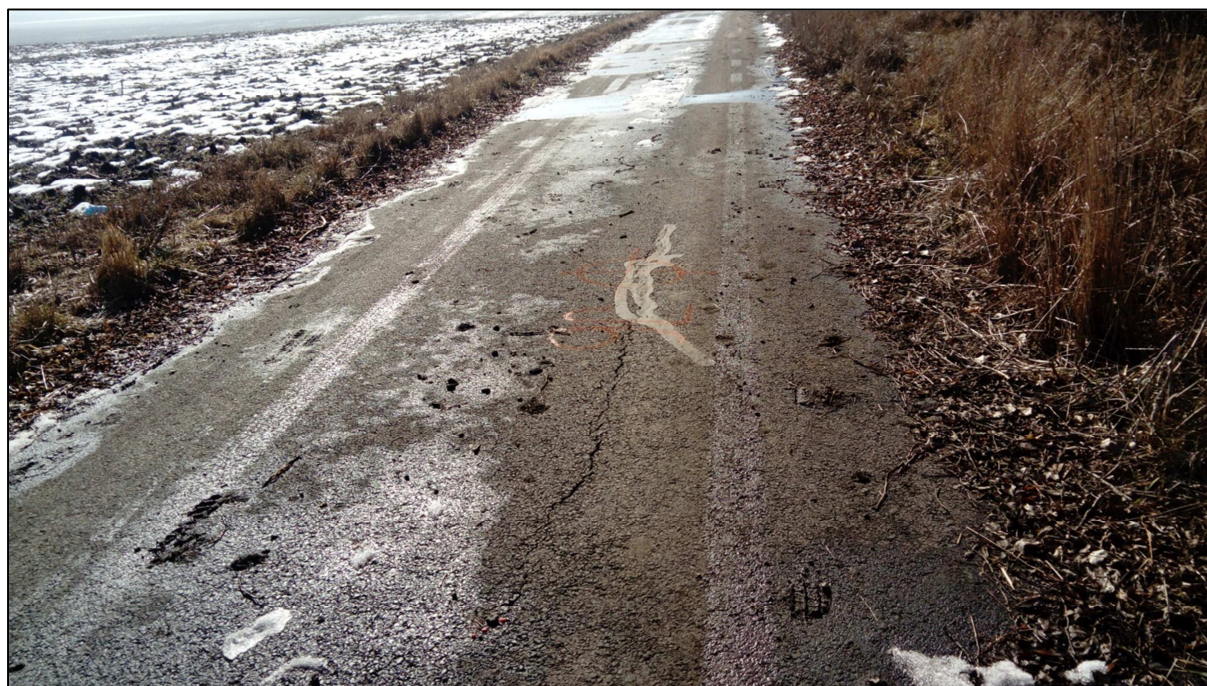
Foto 2: Trhliny nové nejsou patrné pouze v místech trhlin starých – sanovaných, ale také coby nové na původní poruše částečně závislé či zcela nezávislé propagace a poruchy. Podle stop automobilu je dobře čitelná šíře komunikace.

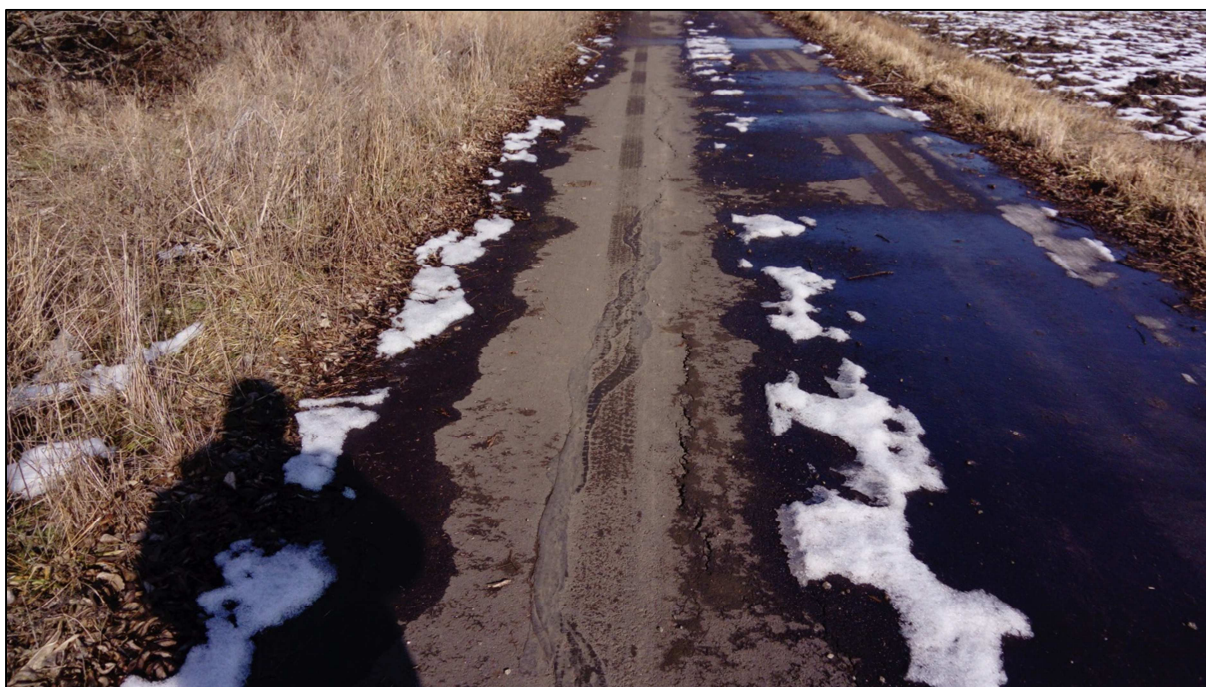
Foto 3: Motivační obrázek, který nepřímo poukazuje na možný dosah pneumatik těžké zemědělské mechanizace k okraji komunikace. Podloží si i přes nízkou frekvenci pojezdů žádá jednoznačné zajištění únosnosti vůči takovému zatížení.

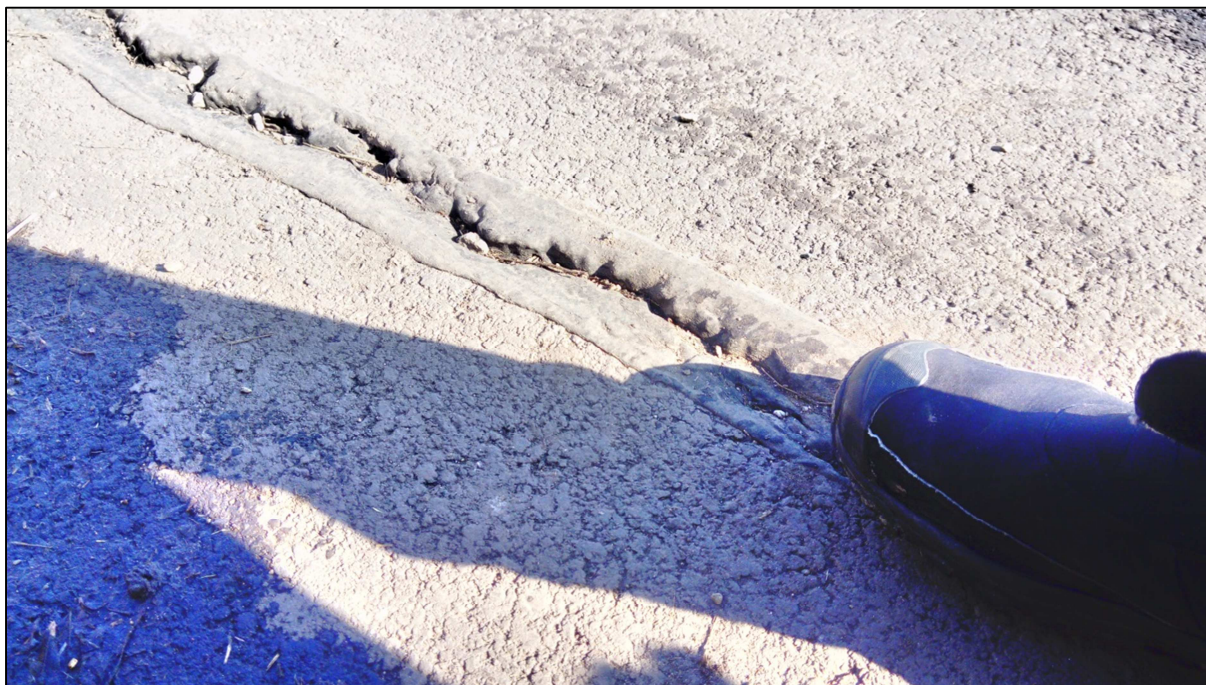
Foto 4: Detail trbliny v místě zalití původní. Šíře se pohybuje v řádu prvních cm, hloubka několik dm. Většina trblin má výškově odsazené okraje.

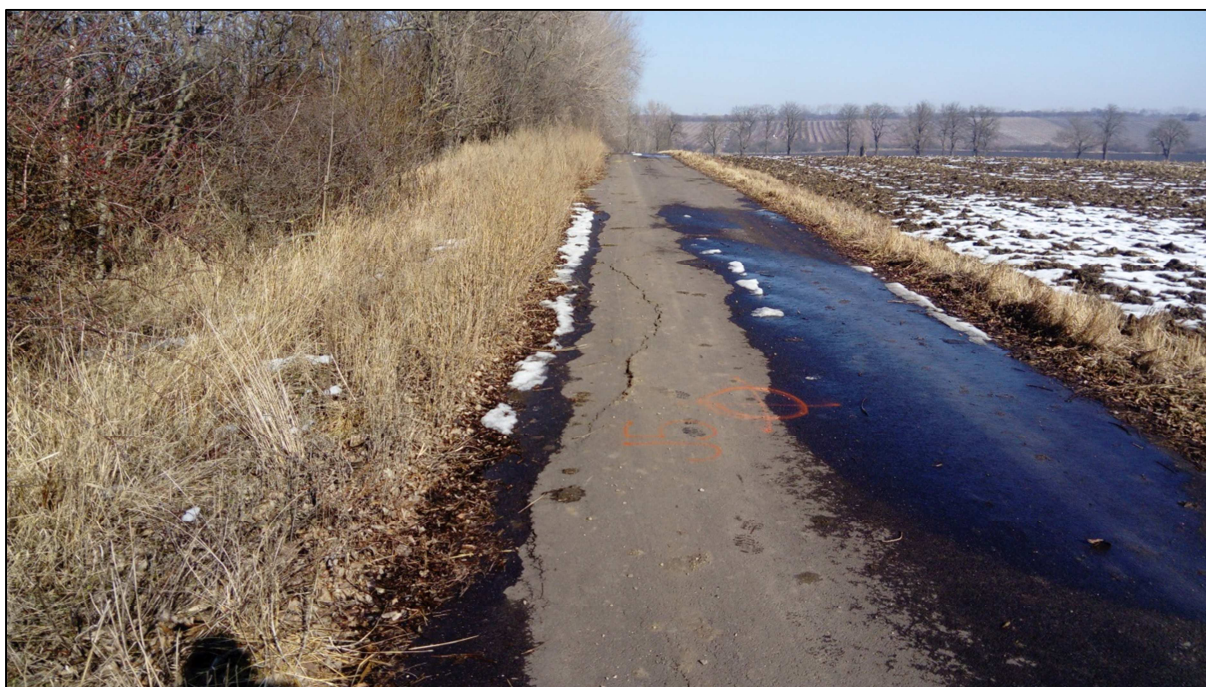
Foto 5: Porucha ve 3. části „1. větve“, blíže k „2. části“. Trhlina je výsledkem odlomení části vozovky – v místě je jednoznačná skoková změna sklonu povrchu odlomení a zbytku vozovky.

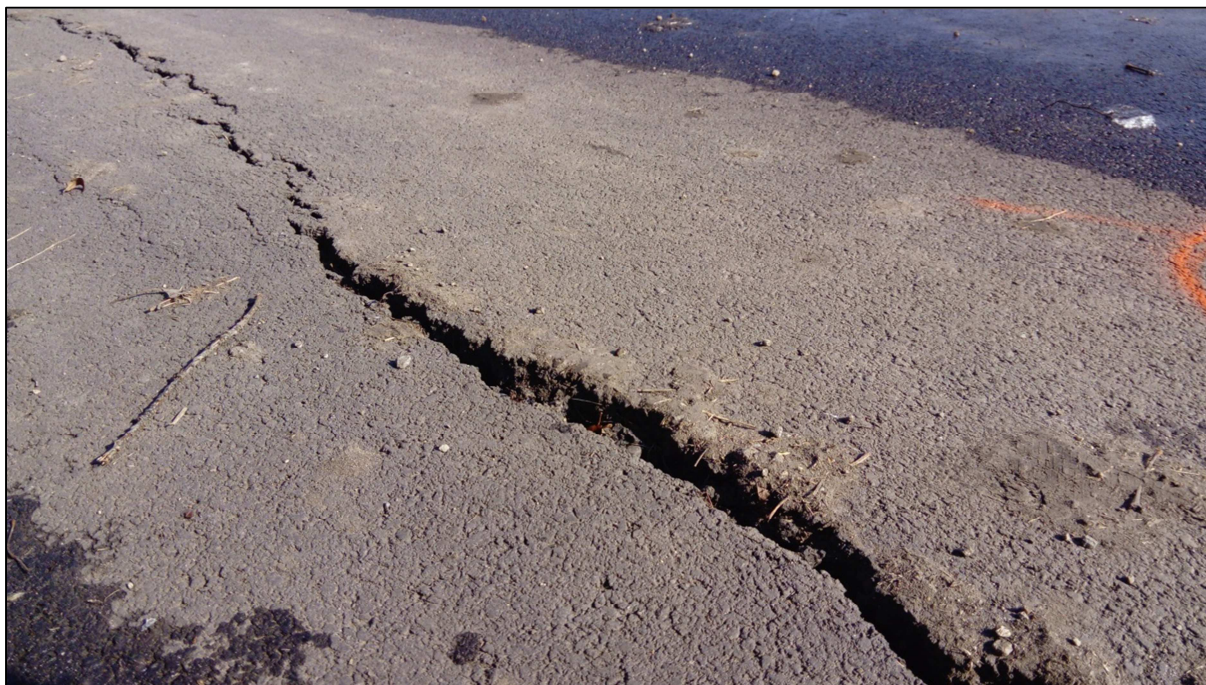
Foto 6: Detail trhliny na fotografii č. 5. Trhlina je relativně masivní, blonbka se pohybuje v řádu dm, šíře 2 – 3 cm, výškové odsazení 1 – 2 cm.

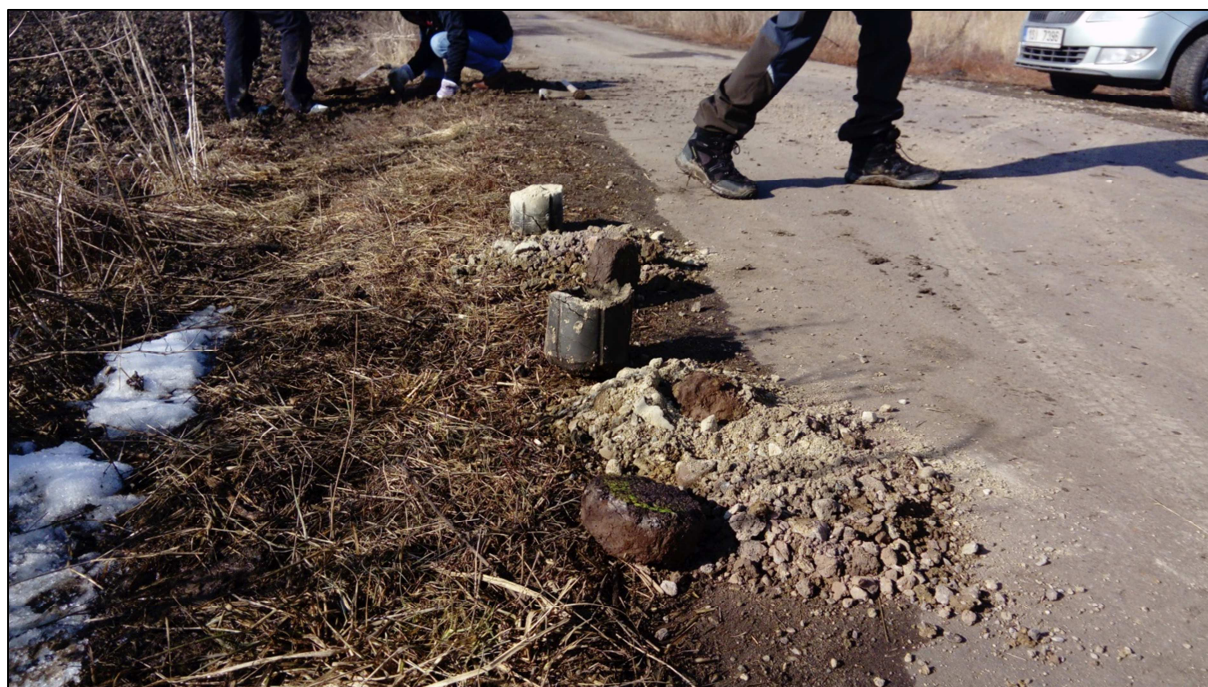
Foto 7: Výsledek návrtu v místě penetrací na „1. větví“ komunikace (2. část, u bývalého státního statku).

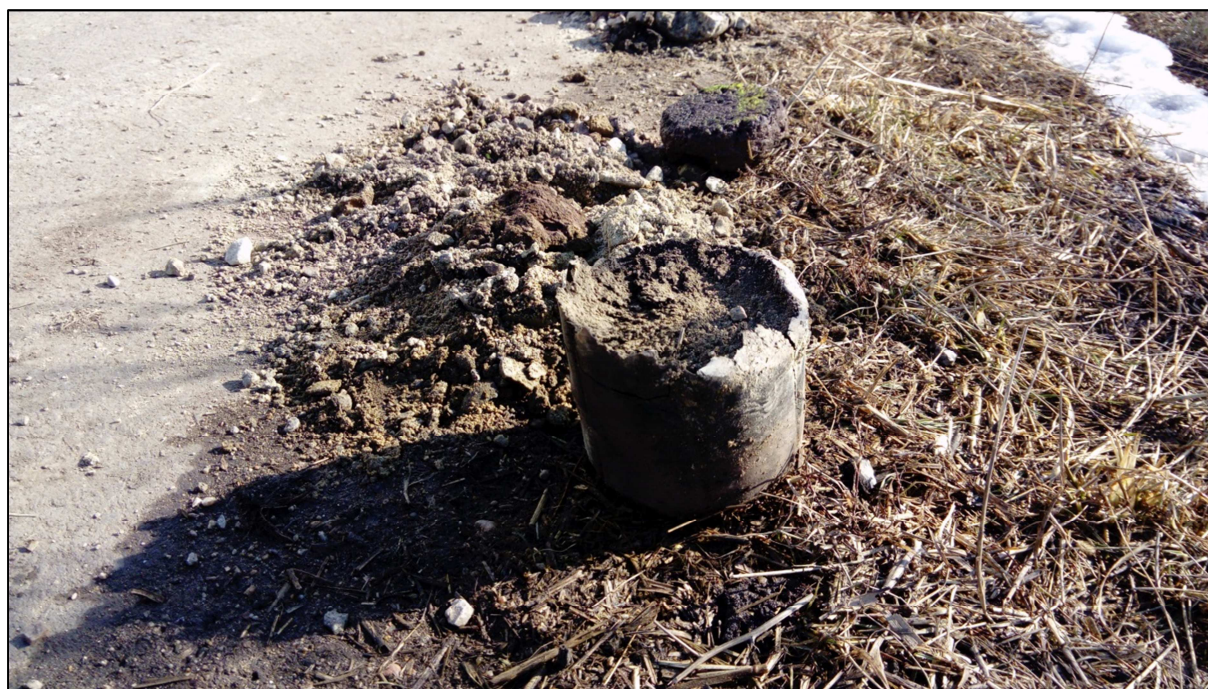
Foto 8: Fotografie z téhož místa návrtu, z jiného pohledu – patrné je jádro z ornice (stlačeno vrtáním), následované makadamem. Úplně vzadu je zátka asfaltobetonového krytu.

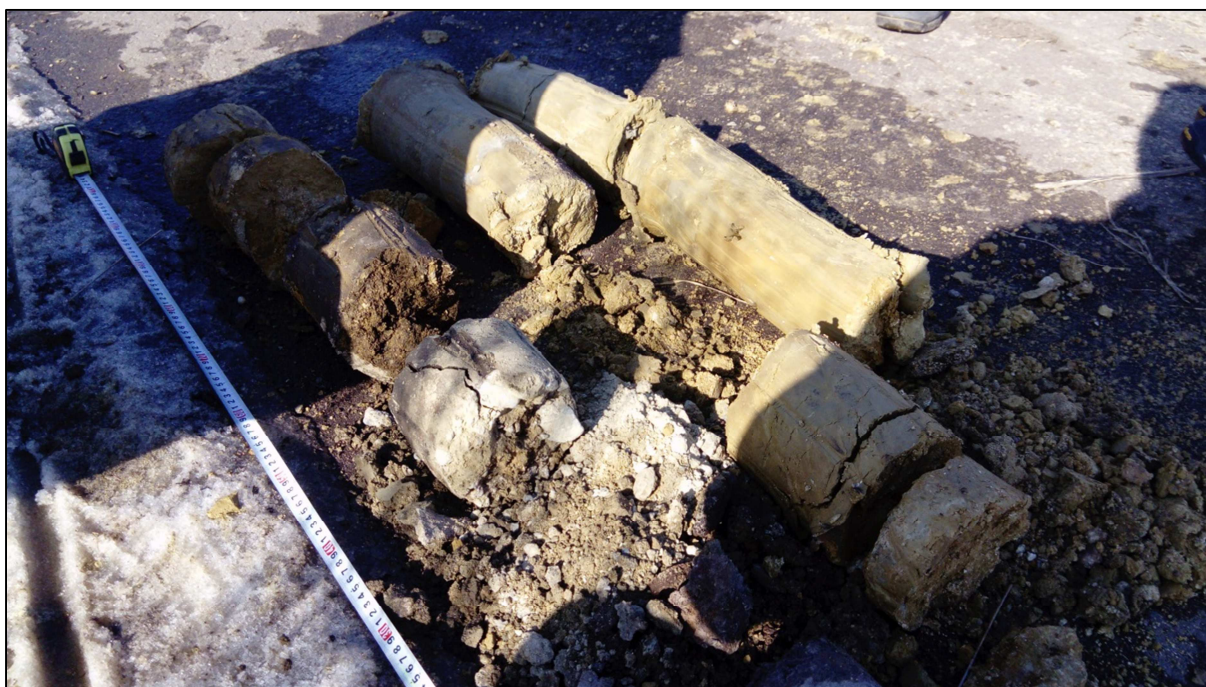
Foto 9: Fotografie dokumentace průzkumného jádrového vrtu 3m dlouhého jen několik desítek metrů od místa zachyceného na Foto 7 a Foto 8. Jasně patrné je stlačené jádro v úrovni 2-3 m, které je dáno konzistencí neogenního jílu třídy F8. Vrtání proběhlo „nasucho“, tj. jádra nebyla ovlivněna výplachem.

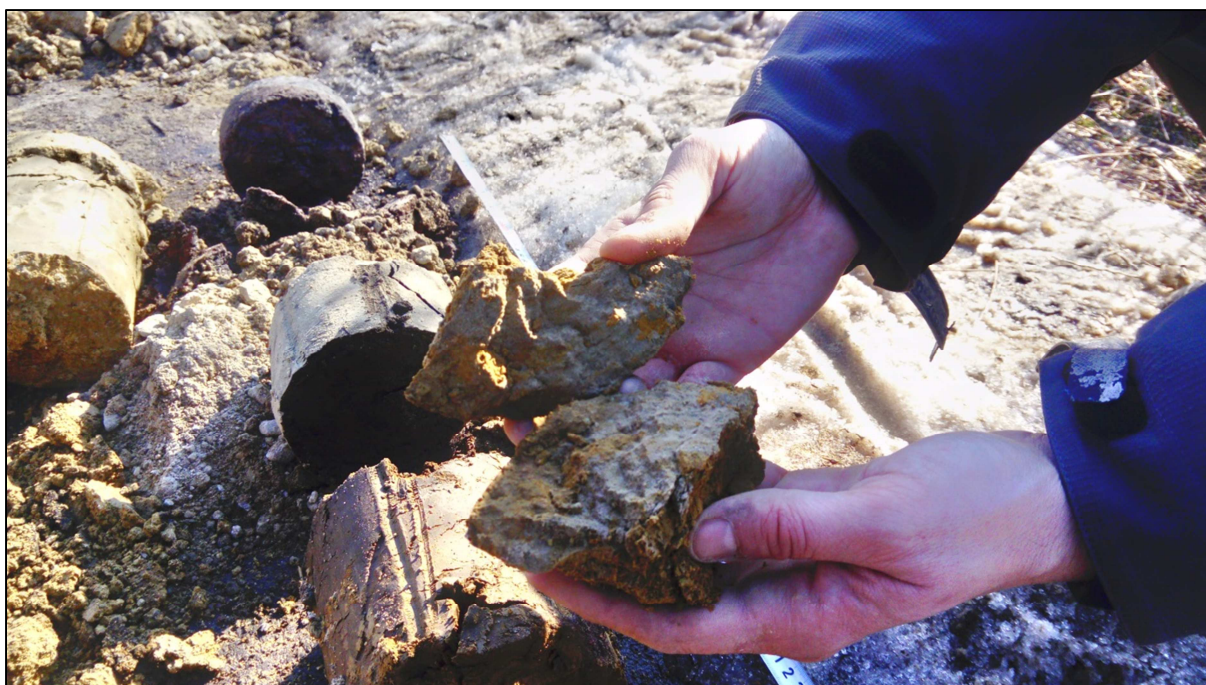
Foto 10: To samé místo, z jiného pohledu. Pod asfaltovou zátokou je opět patrný makadam a níže poloha ornice – stlačena na délku jádra přibližně 15 cm z původní průměrné mocnosti ornice v oblasti 0,25 – 0,3 m.

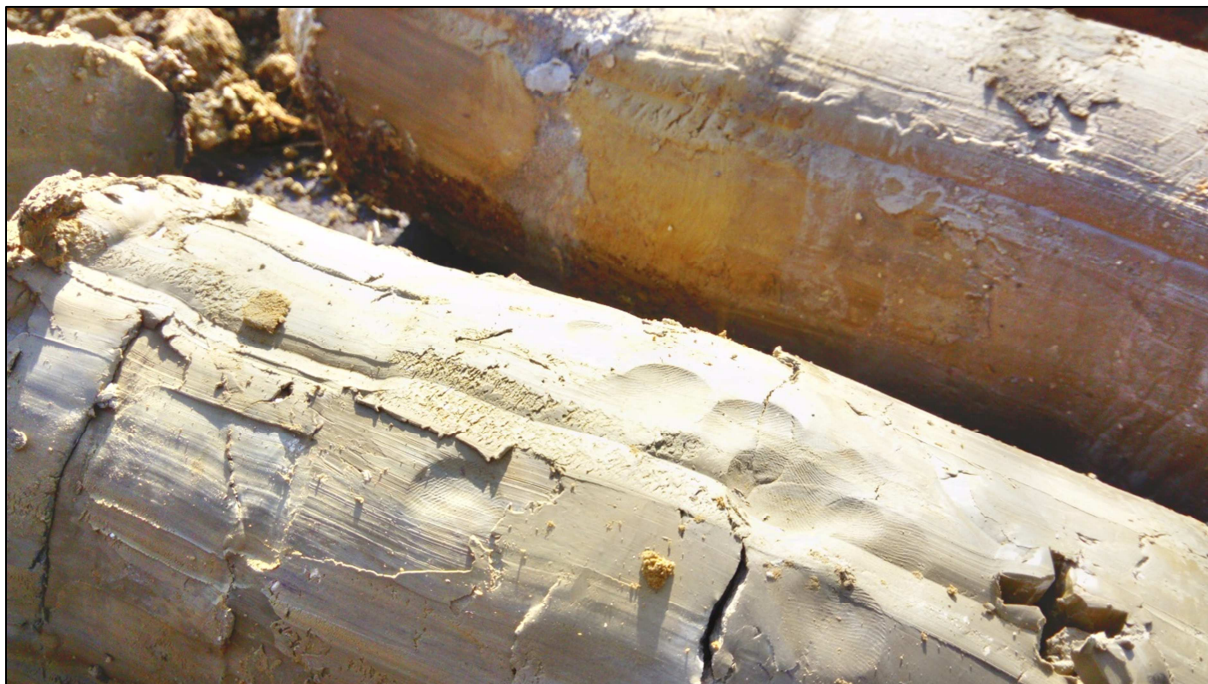
Foto 11: Otisky prstů znalce dokumentující měkkou až tuhou konzistenci neogenního jílu.

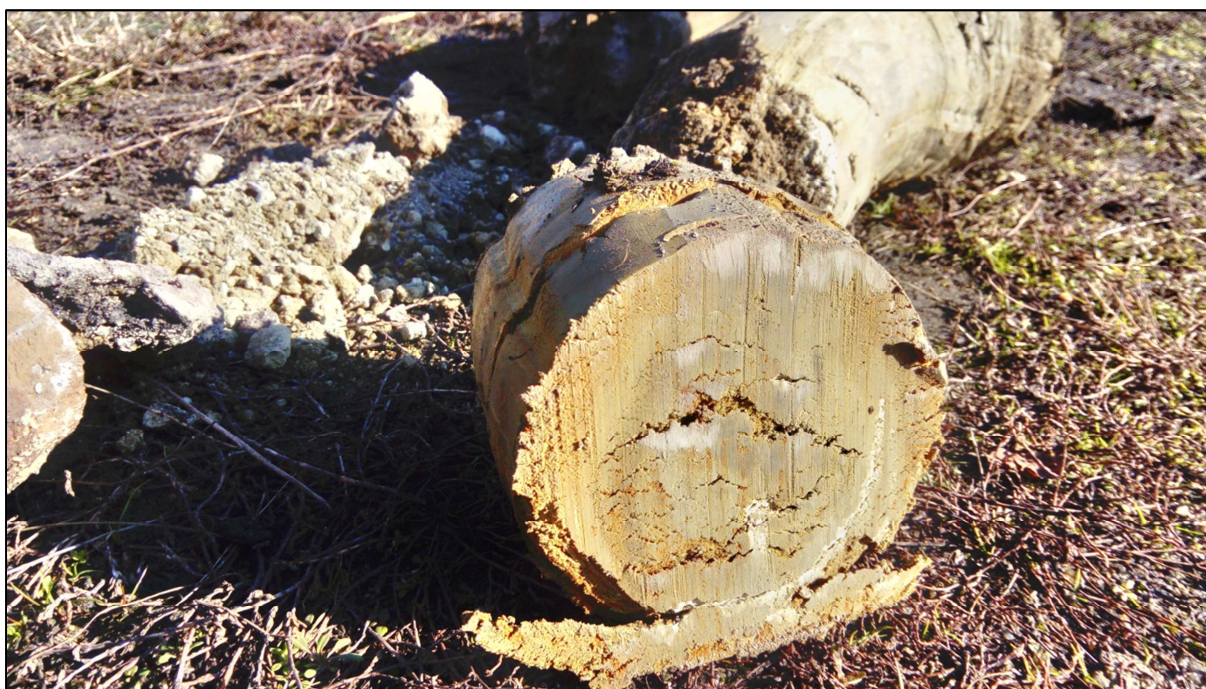
Foto 14: Jíly třídy F6, místy F4, patrné je limonitové smoubování a přítomnost sádrovce. Není patrná žádná známka úpravy vápenocementovou stabilizací.

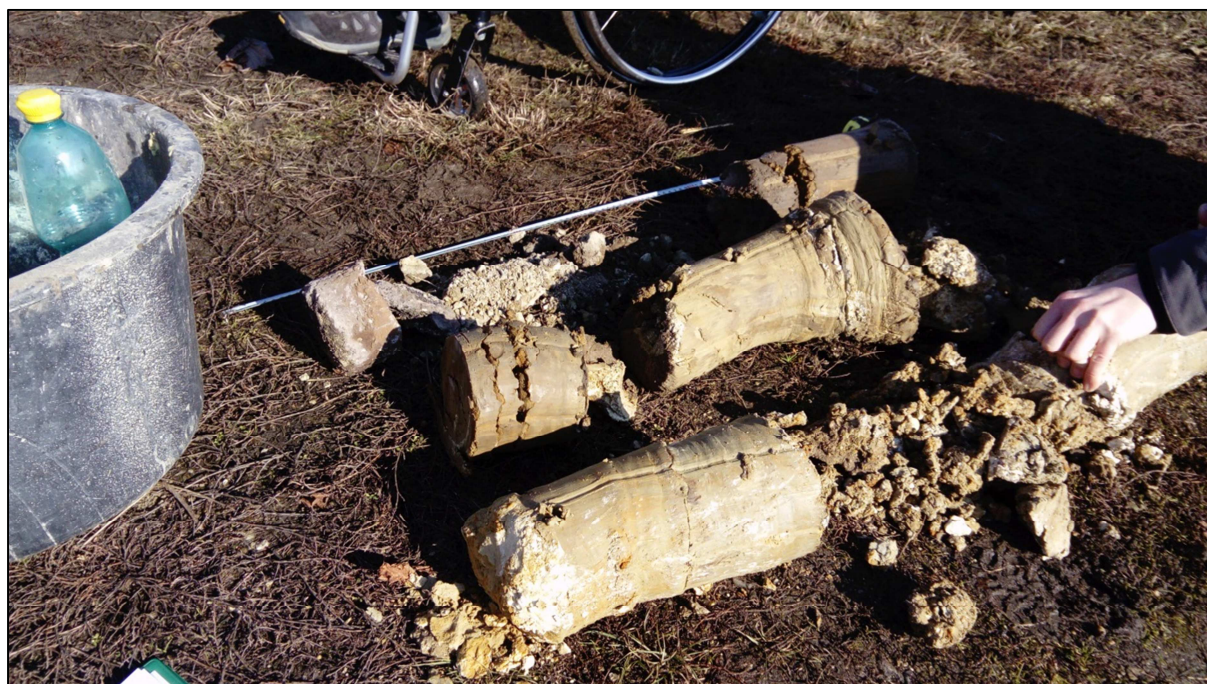
Foto 17: Dokumentace vrtu v počátečních staničních komunikace. Ornice zcela chybí, je jednoznačně patrné stlačení jádra neogenního jílu třídy F6/F8 – jak vrtáním, tak vlivě následného vytlačování stlačeným vzduchem a impaktem o povrch komunikace.

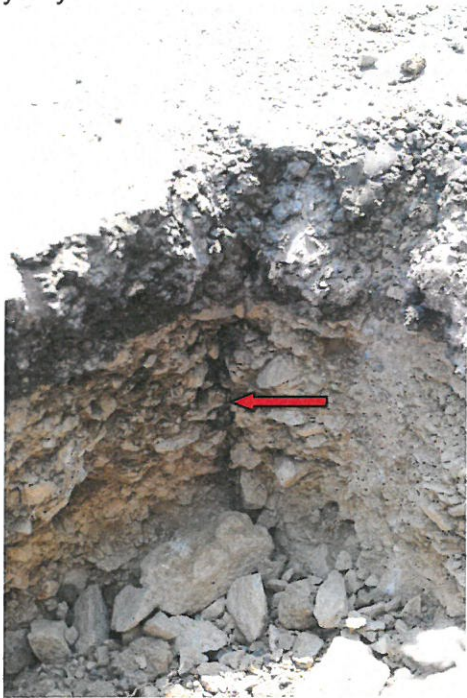
<p>KS 3 Trhlina probíhající z upraveného podloží do krytových vrstev komunikace</p>

Pokud se jedná o vznik a vývoj trhlin v konstrukci vozovky. S největší pravděpodobností vznikly smrštěním jemnozrnné jílovité zeminy v podloží vozovky. Dokladuje to zastížení smršťovací trhliny v kopané sondě 3 a také dlouhodobě trvajícím suché počasí v dané lokalitě.

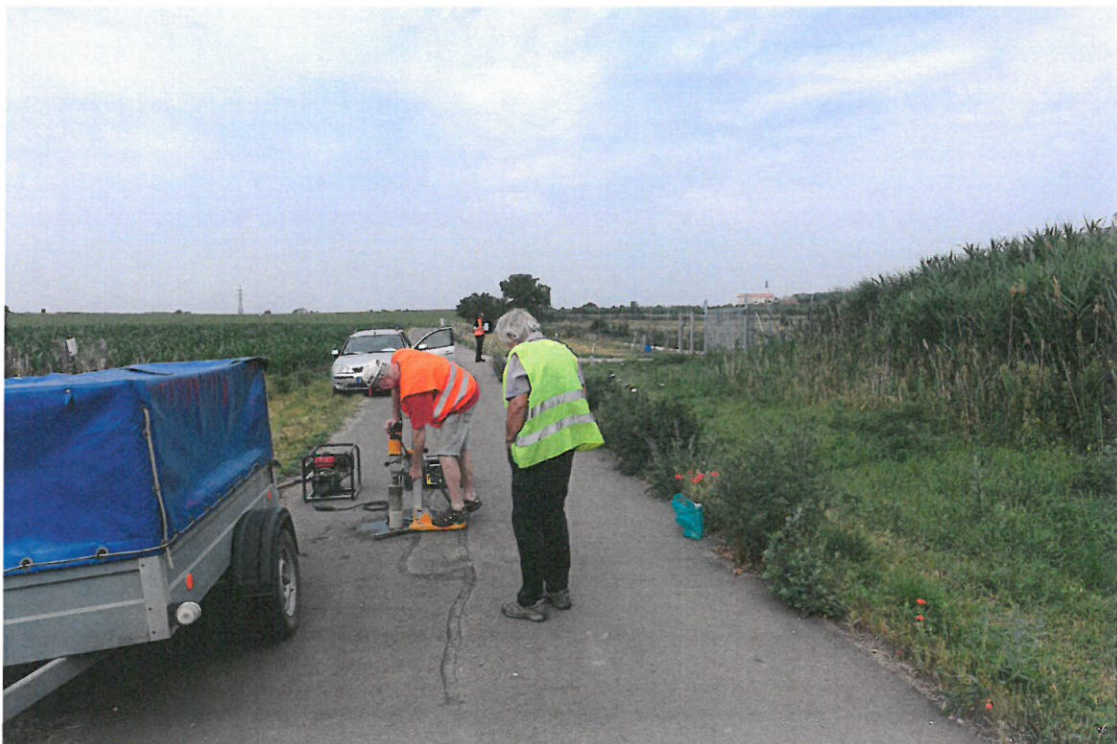
Obrázek P2 – Jádrový vývrt J.V. 3 odběr jádrového vývrtu z místa, kde byla při provádění použita sanace podloží lomovým kamenem

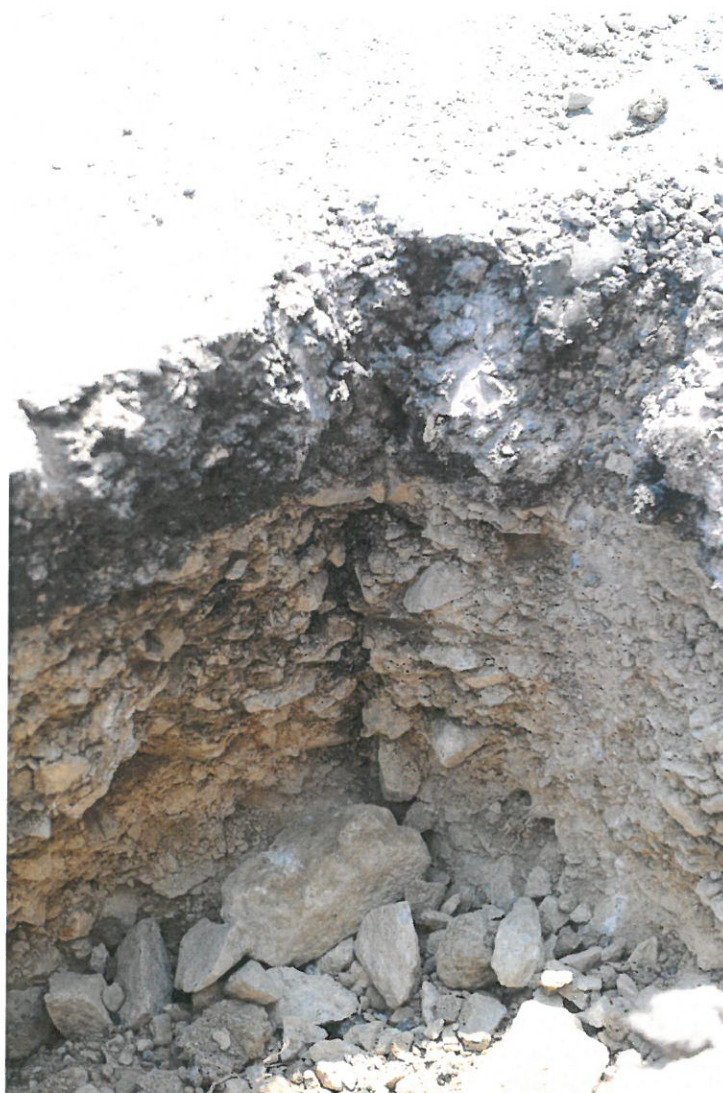
Obrázek 3 – Kopaná sonda K.S. 3 v místech výrazných trhlin na povrchu. Kopaná sonda prokázala původ trhlin ve vozovce z podloží komunikace. Na obrázku patrný prostup trhliny z podloží k povrchu vozovky.
