## **GEOTECHNICKÝ POSUDEK**

**STAV SKALNÍHO MASIVU  
V PROSTORU BÝVALÉ DĚLOSTŘELECKÉ VEŽE  
KOZÍ HRÁDEK, MIKULOV**

**BRNO, DUBEN 2025**

Název zakázky: **Mikulov – Kozí hrádek**  
Odpovědný řešitel: **Ing. Stanislav Štábl**  
Číslo zakázky: **S25–001**

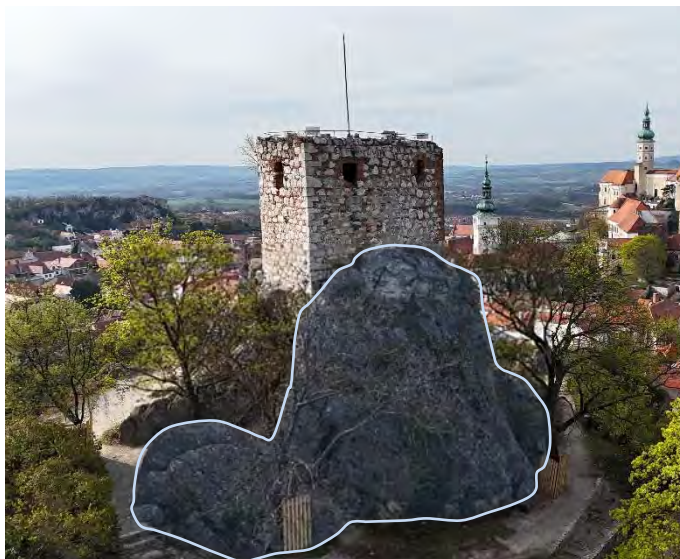
Tento sektor tvoří výhradně západní a severní blokové partie přímo pod objektem věže Kozího hrádku. Je tvořen masivem výšky 3 – 8,5 m s velmi strmým sklonem cca 70° – 75°, kdy v nejvyšších partiích přechází do převisu. Spodní a střední partie masivu jsou poměrně kompaktní, bez výskytu výrazných rizikových partií. U paty masivu rostou dva stromy, které svou polohou nejsou rušivé pro nadzemní část masivu. V sektoru SEVER je také chráněný vstup do podzemní části objektu s probíhajícím amatérským speleologickým průzkumem.

Rizikové partie se však nacházejí v nejvyšších lokacích sektoru a tvoří přímé základové podmínky věže. Masiv je zde formován dvěma hlavními systémy poruch a ploch odlučnosti, které jsou ve sklonu cca 60° – 68° do svahu – vyvábí tak převislé části. Jsou zde poruchové partie s rozevřeným puklinovým systémem od 1 – 75 mm. Jedná se tak o velmi proměnlivé podmínky s rizikovým vývojem v tvorbě uvolněných bloků a struktur. Tyto struktury mohou potenciálně ohrozit bezpečnost pohybu osob pod objektem, z dlouhodobého hlediska narušení a rozpad masivu mlže přímo ohrozit i statiku vlastního objektu věže Kozího hrádku. V současné době je možné dokumentovat rozvolněné a rizikové fragmenty velikosti krabičky od sirek až velkého grepu (cca 100 g – 6 kg).

Obrázek 3: zákres vymezení sektoru SEVER u objektu Kozího hrádku

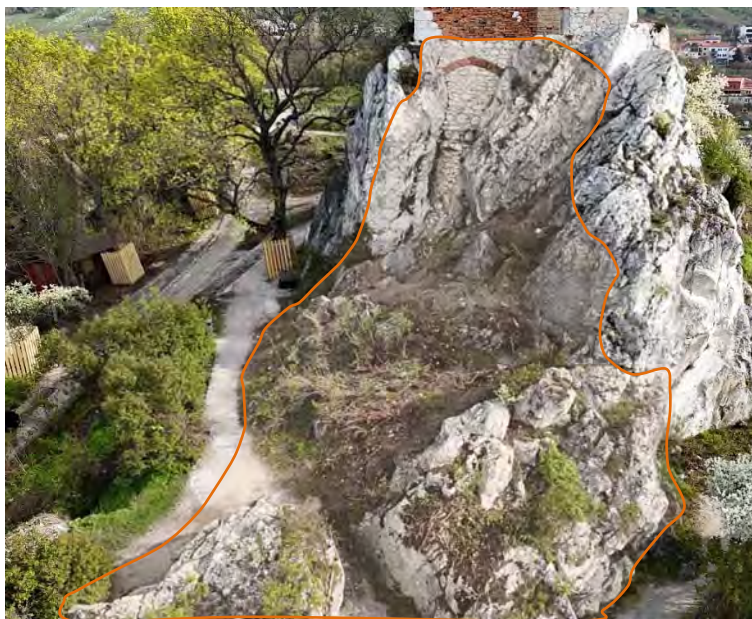
Nejvýraznější partie sektoru jsou přímou součástí masivu, na němž je situován objekt bývalé dělostřelecké věže. Výrazná puklina – prostor mezi dvěma samostatnými bradlovými objekty byl vyplněn kombinovanou vyzdívkou ukončenou cihelnou klenbou. V levostranné části vyzdívky je patrné odvětrávání masivu a rozšiřování trhliny – kontaktní mezery mezi vyzdívkou a blokem masivu. Části vyzdívky jsou uvolněny, avšak nepředstavují riziko pro pohyb osob a statiku objektu v současném krátkodobém výhledu.

Strukturní změny a rozvoj puklin v hlavní části bradlových bloků pod objektem věže Kozího hrádku však poukazují na dlouhodobý proces degradace masivu, který bude mít významný vliv na statické působení objektu Kozího hrádku.

Obrázek 4: vymezení sektoru JIH v dokumentovaném prostoru Kozího hrádku

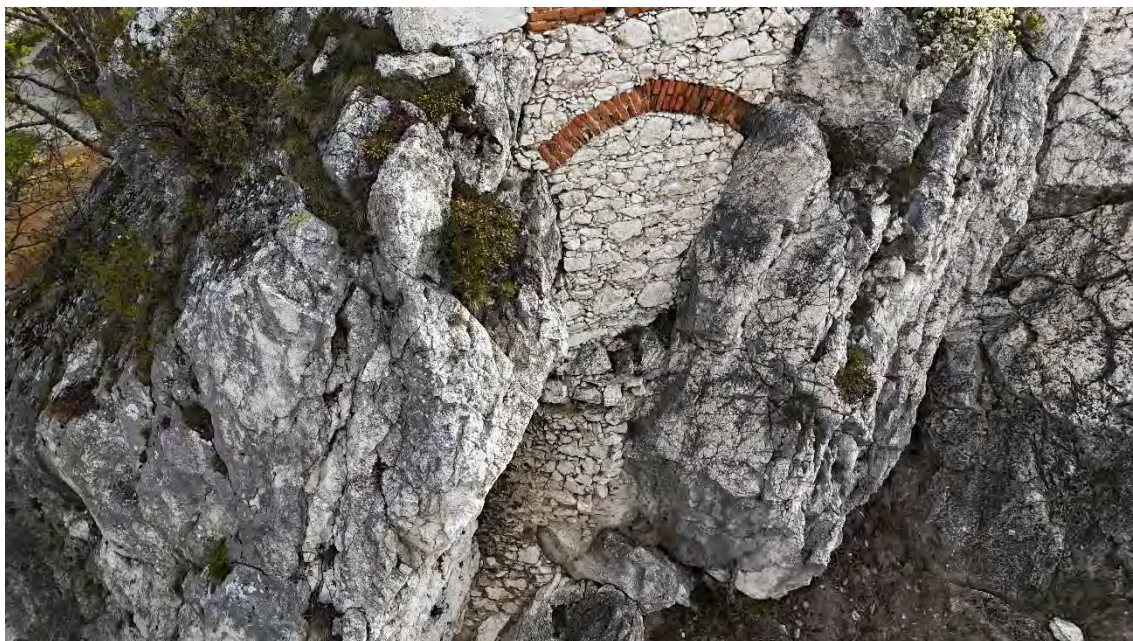
Obrázek 23: celkový pohled na vyzdívku masivu jižní stěny objektu Kozího hrádku, je možné sledovat strukturní systém diskontinuit masivu

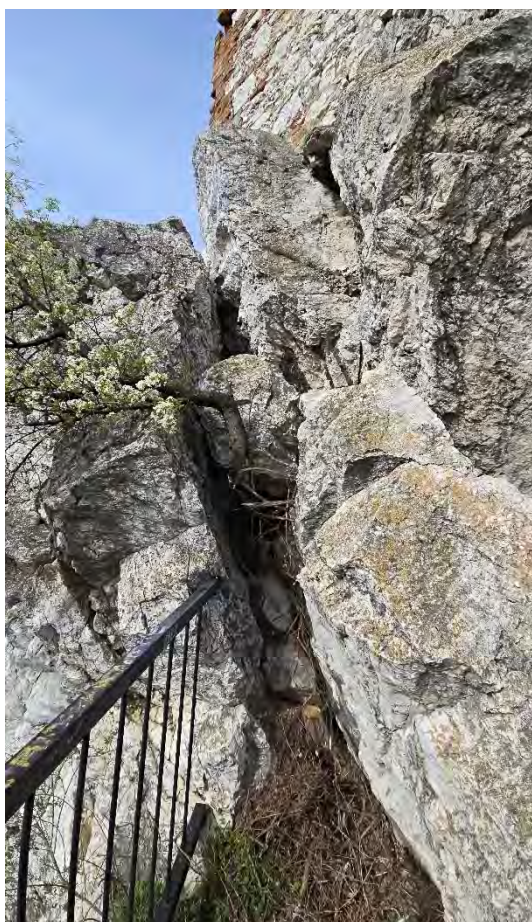
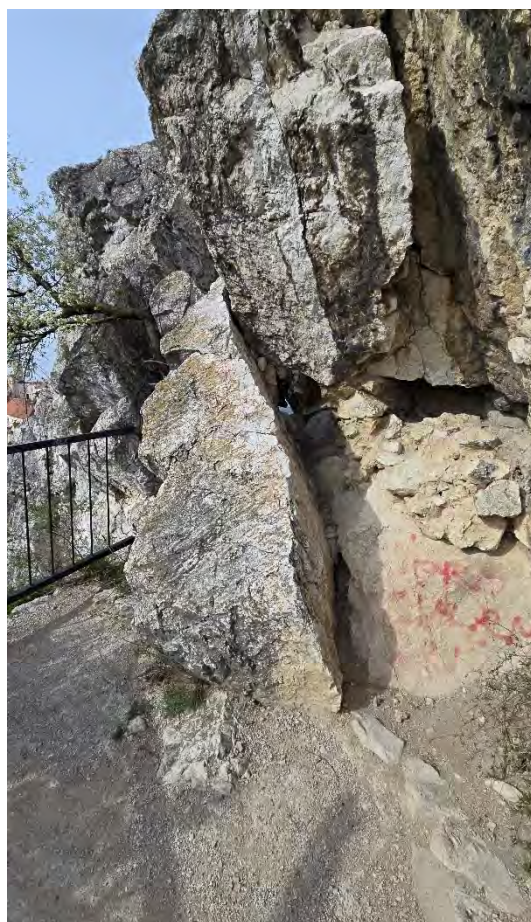
*Obrázek 40: detailní pohled hlavní poruchové partie východní části masivu sektoru VĚŽ, s výrazně narušující náletovou vegetací a celkově strukturně narušenými bloky, vpravo zbytky předchozích postupů stabilizace vyzdívkami, některé pukliny jsou již takřka na hranici průleznosti (pouze pro velmi zdatné speleology či děti)*

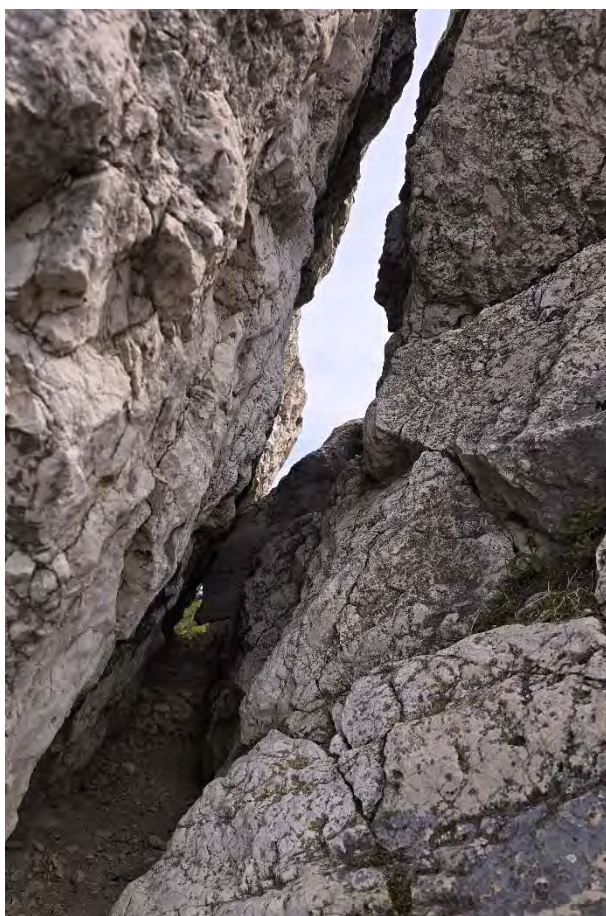
Ve vnější puklině oddělující sektor VĚŽ a VÝCHOD roste mladý náletový strom. Jeho růst je ovlivněn stísněnými a chudými podmínkami pro růst. I tak jeho kmen má průměr cca 150 mm a působí velmi negativně na puklinu, ze které vyrůstá.

Obrázek 46: pohled na puklinu, která odděluje sektory  
VÝCHOD a VĚŽ, šířka lokálně i přes 25 cm
