vyhlídka "Kozí hrádek" - Mikulov na Moravě

## STATICKÝ POSUDEK

datum : červen 2024

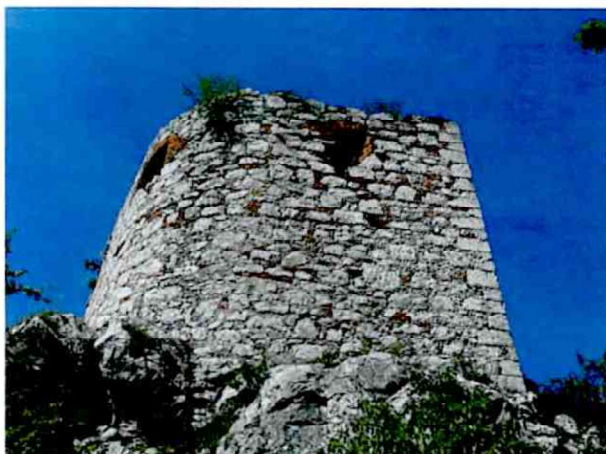
Věž "hrádku" tvoří masivní obvodové zdivo, které je smíšené - cihly, kámen. Oproti přechozím zjištěním nevykazuje nějaké změny, které by signalizovaly statické narušení. Nadále jsou na vnějším povrchu uchyceny náletové rostliny- snímky.

- Odstranění náletových rostlin včetně jejich kořenů.
- V koutech plošiny odstranit nálety rostlin a sěrkou utěsnit kout podlahy se zídou alespoň do výše 10 cm.
- Další kontrolu (pokud nenastane nepředvídaná okolnost) provést za 10 let.

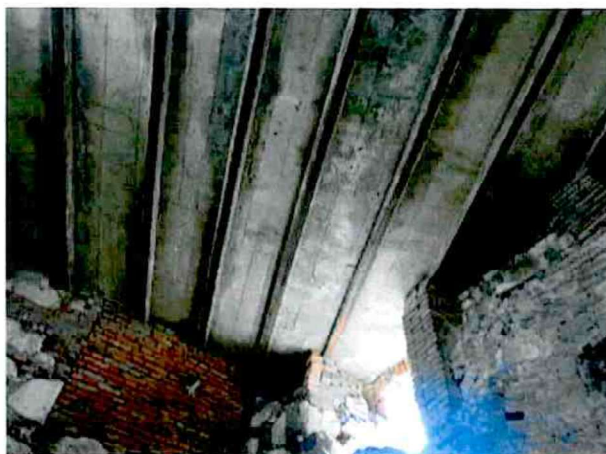
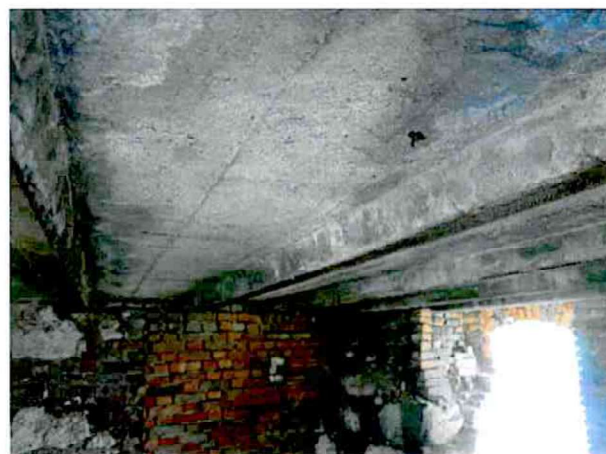
Je provedena jako železobetonová deska, podporovaná ocelovými nosníky. Vlastní stav nosné konstrukce nevykazuje změny a známý poruch

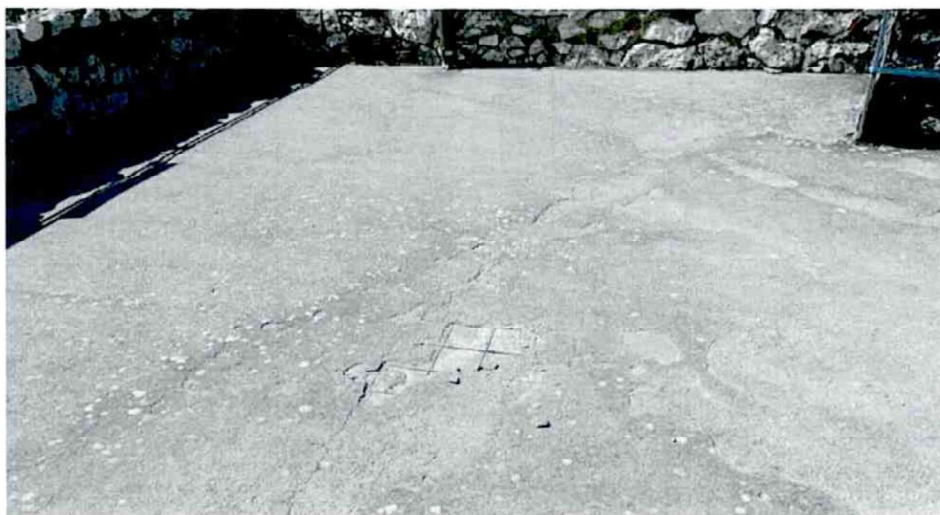
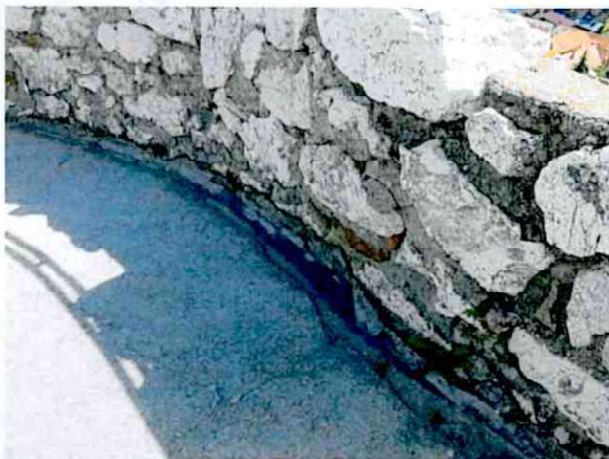
Povrch plošiny je lokálně narušen a je obnažena armovací síťka. V koutech plošiny jsou opět uchyceny náletové rostliny.
